## 사 진 자 료

< 「국외 문화재 지진피해와 대응사례」 >

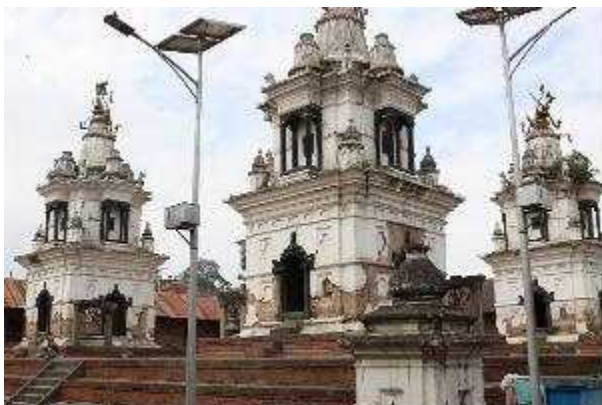
<판차데빌(네팔, 카트만두) 피해 현황>

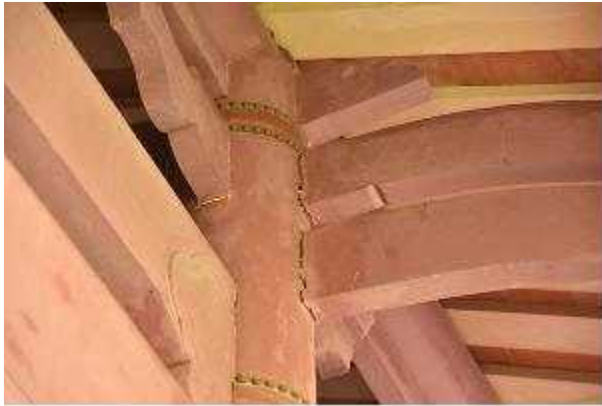
<공자묘 명륜당(대만, 대남) 피해 현황>

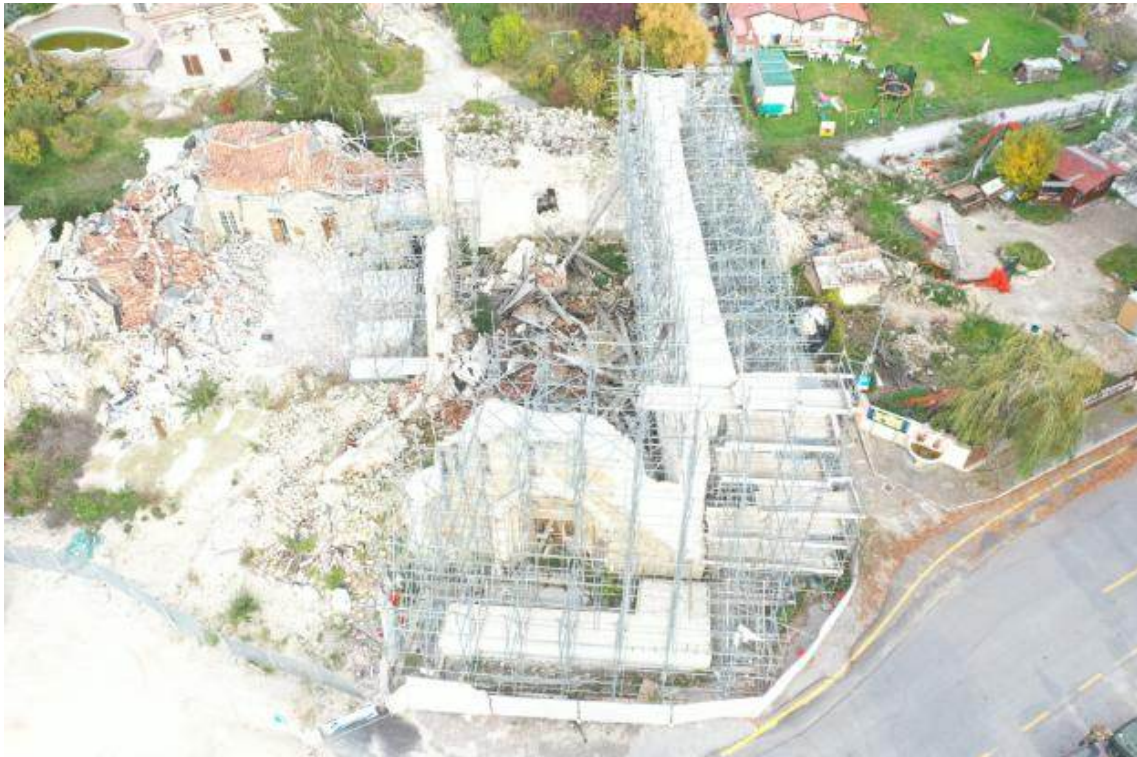
<성 아고스티노 교회(이탈리아, 아마트리체) 피해 현황>

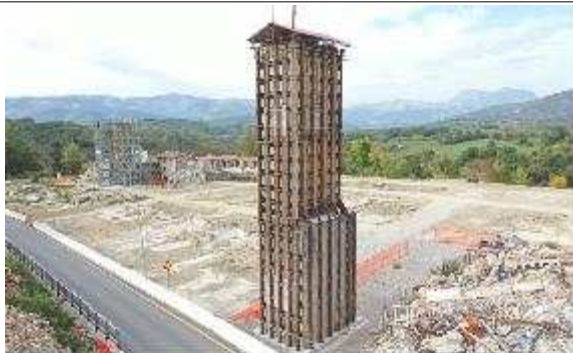
아마트리체 종탑 잔존부  
임시보강 현황

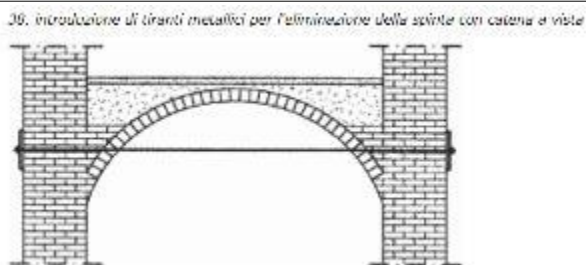
로마 시대 이래 사용된 전통공법인  
고정장치(catene intradosali)를  
이용한 보강

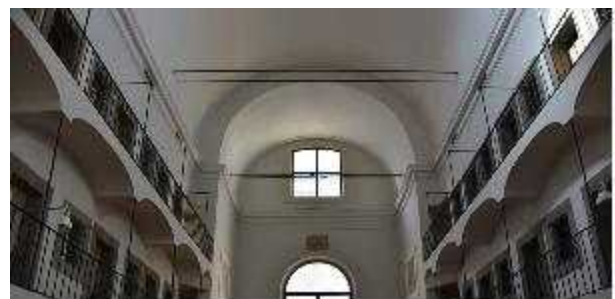
전통공법을 이용한 보강 사례  
(이탈리아, 국립고등보존복원교육원)
